# 馬太鞍溪崩塌區與河道地形變化分析成果

# 馬太鞍溪崩塌區與河道地形變化

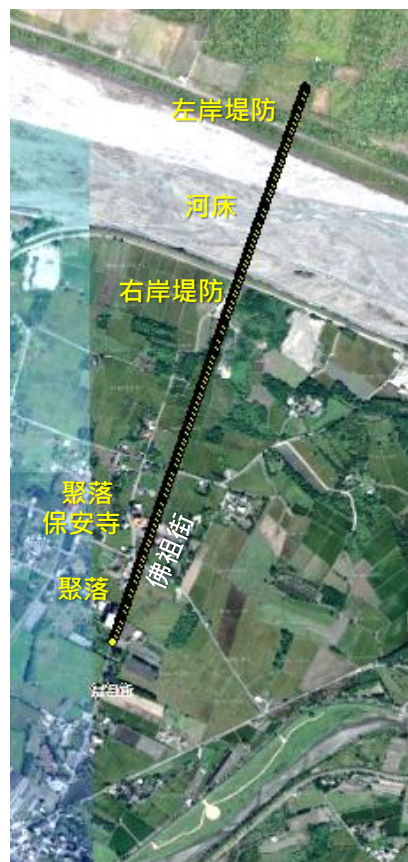
# 馬太鞍溪下游地形剖面變化-佛祖街

- 佛祖街平均淤高2.6m，是本次土砂淤積最嚴重地區

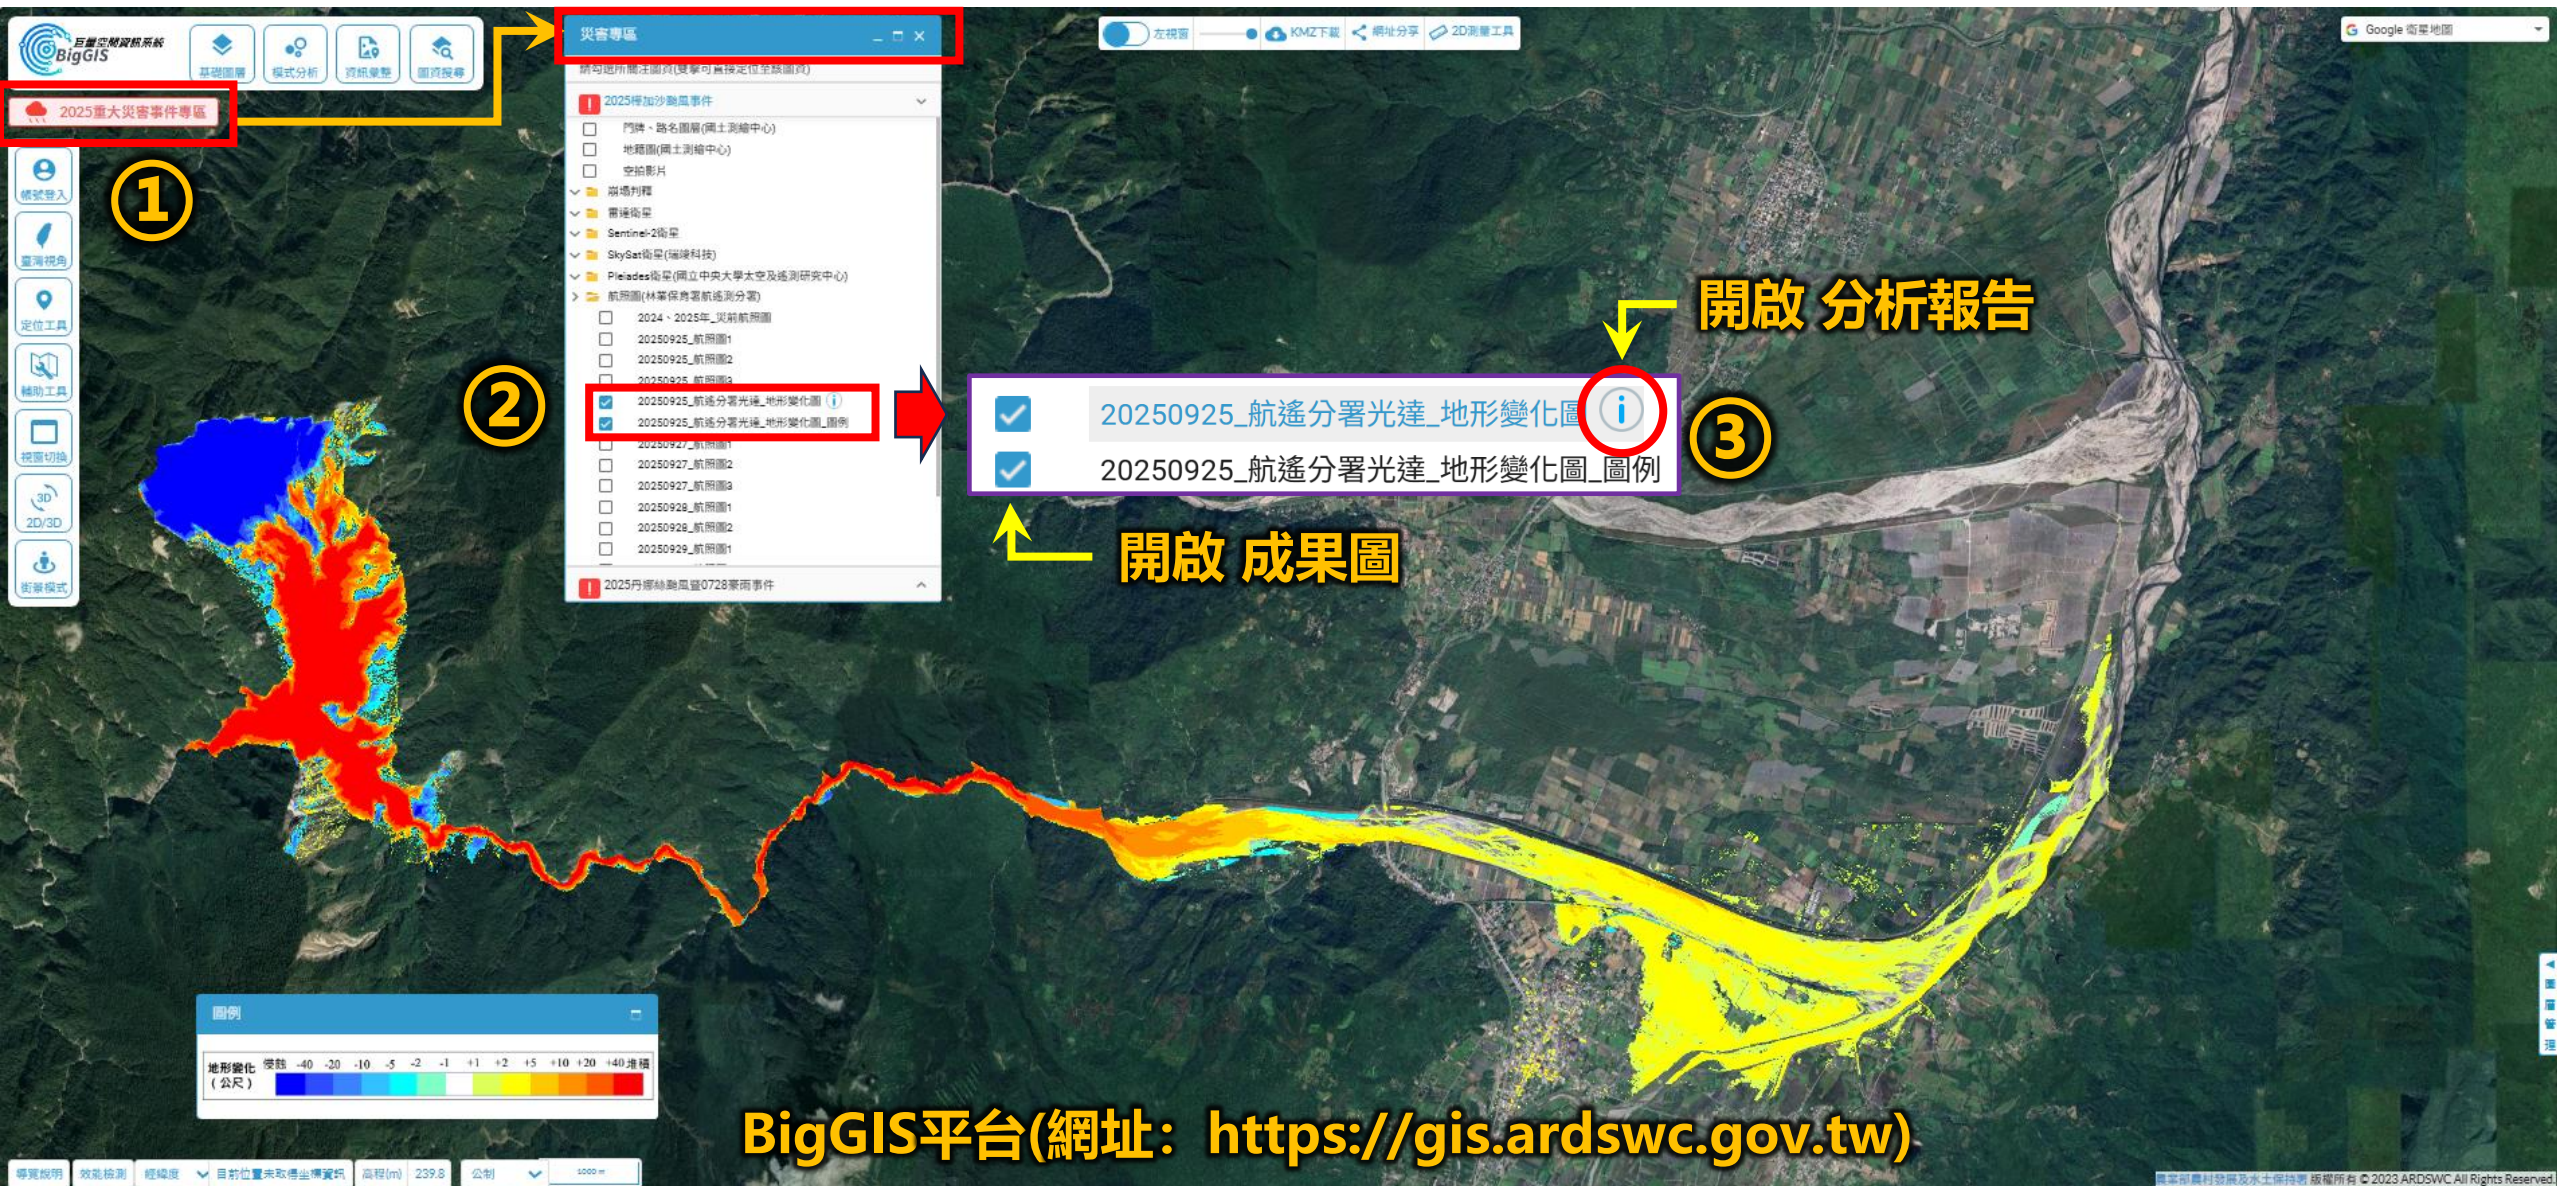
# BigGIS平台檢視馬太鞍溪土砂變異分析成果
